## Analisis Penyebab dan Pencegahan terjadinya Alarm *Overload* terhadap *Ofron FO. Treatment (Clarifier)* di atas MV. Kenyo

Syapru Zikrillah<sup>1\*</sup>, Muh.Haeruddin<sup>2</sup>, Santun Irawan<sup>3</sup>, Fajar Sutopo<sup>4</sup>  
<sup>1,2,3,4</sup>Politeknik Pelayaran Sulawesi Utara, Indonesia

**Keywords:** Overload Alarm, Ofron FO. Treatment, Clarifier

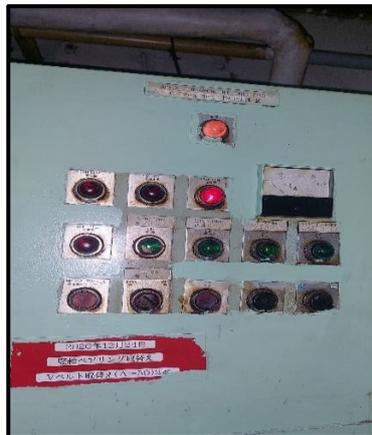
**Gambar 2.** Alarm *Overload FO.Treatment*

Penyebab timbulnya alarm *overload* ialah rusaknya *bearing* dengan faktor-faktor sebagai berikut :

*Bowl FO.Treatment* yang kotor secara abnormal menyebabkan ketidakseimbangan yang terjadi, hal inilah yang akan mempengaruhi cepatnya masa penggunaan dan *renew* pada *bearing*. Setelah dilakukan observasi secara langsung penulis memperoleh identifikasi penyebab terjadinya *problem* ini adalah rendahnya kualitas bahan bakar pada saat bunker dan perawatan yang kurang optimal.

c. Solusi untuk mencegah terjadinya alarm *overload*1) Meningkatkan Intesitas Pembersihan *Bowl*

- a). Lakukanlah pembersihan bowl fuel oil treatment secara berkala, minimal 3 hari untuk pemakaian bahan bakar dari Vietnam.
  - b). Perhatikan kondisi bowl ketika pembersihan terjadi untuk menentukan frekuensi pembersihan dengan tepat
- 2) Memilih spesifikasi yang tepat sesuai kegunaannya

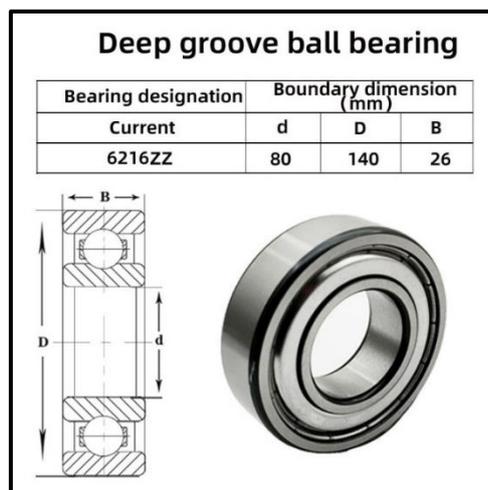
**Gambar 3.** Deep Groove Ball Bearing

Pengaruh spesifikasi bearing pun sangat berperan penting dalam proses berjalannya purifikasi. Jika poros yang digunakan sebagai dudukan pesawat bantu ini terjadi ketidakseimbangan maka akan menjadikan penghambatan proses purifikasi. Hal yang menjadikan masalah pada kapal MV. KENYO di dalam satu pekan sampai tiga kali melakukan pergantian bearing ialah masinis banyak tidak tahu pemilihan yang tepat pada bearing yang sesuai tipe yang diharapkan pada putaran tinggi dan sanggup ditempat suhu panas.

Memilih spesifikasi bearing yang sesuai dengan penggunaan yaitu dengan kode **6216-ZZ/C3** untuk OFRON CJ-2000ST.

- 6216 : 6 yang menyatakan bahwa tipe yang digunakan ialah single-row deep groove ball bearing. 2 menunjukkan seri bearing untuk menyatakan ketahanan basis light. 16 untuk kode diameter dalam (diameter bore) 80 mm.
- ZZ : kode akhiran ini menunjukkan jenis segel yang digunakan pada bantalan. Dalam hal ini berarti bantalan memiliki segel debu di kedua sisinya. Segel ini melindungi bantalan dari debu dan kontaminan lainnya.
- C3 : kode akhiran ini mengacu pada jarak bebas internal bantalan. Jarak bebas internal bantalan ialah jarak antara cincin dalam dan luar pada bantalan. C3 menunjukkan bahwa bantalan memiliki jarak bebas internal yang lebih besar dari normal dan cocok untuk aplikasi dengan temperature operasi.
