## Analisis Penyebab dan Pencegahan terjadinya Alarm *Overload* terhadap *Ofron FO. Treatment (Clarifier)* di atas MV. Kenyo

Syapru Zikrillah<sup>1\*</sup>, Muh.Haeruddin<sup>2</sup>, Santun Irawan<sup>3</sup>, Fajar Sutopo<sup>4</sup>  
<sup>1,2,3,4</sup>Politeknik Pelayaran Sulawesi Utara, Indonesia

**Abstract:** During the voyage from Viet Nam to Lahad Datu, the FO auxiliary aircraft. Treatment (Clarifier) on board the MV. KENYO is having problems. Overload alarm indicators and abnormal bowl conditions appear due to several factors. First, the delay in cleaning the bowl aggravated the situation. Second, the poor quality of LSMFO's bunkers from Viet Nam accelerates the damage of the bowl. This poor fuel quality causes the bowl to get dirty faster than usual. In addition, overload alarms occur due to damage to bearing components in the FO. Treatment. This damage is caused by a combination of a dirty bowl and improper selection of bearing specifications. To prevent similar problems in the future, it is important to carry out regular maintenance on the equipment, choose a fuel of good quality, and ensure the components used are in accordance with the specifications.

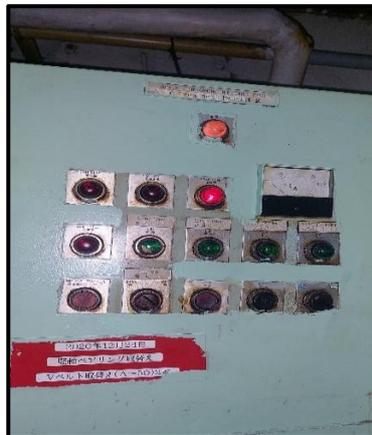
**Gambar 2.** Alarm *Overload FO.Treatment*

Penyebab timbulnya alarm *overload* ialah rusaknya *bearing* dengan faktor-faktor sebagai berikut :

*Bowl FO.Treatment* yang kotor secara abnormal menyebabkan ketidakseimbangan yang terjadi, hal inilah yang akan mempengaruhi cepatnya masa penggunaan dan *renew* pada *bearing*. Setelah dilakukan observasi secara langsung penulis memperoleh identifikasi penyebab terjadinya *problem* ini adalah rendahnya kualitas bahan bakar pada saat bunker dan perawatan yang kurang optimal.

c. Solusi untuk mencegah terjadinya alarm *overload*1) Meningkatkan Intesitas Pembersihan *Bowl*

- a). Lakukanlah pembersihan bowl fuel oil treatment secara berkala, minimal 3 hari untuk pemakaian bahan bakar dari Vietnam.
  - b). Perhatikan kondisi bowl ketika pembersihan terjadi untuk menentukan frekuensi pembersihan dengan tepat
- 2) Memilih spesifikasi yang tepat sesuai kegunaannya
