## Analisis Terjadinya *Flame Failure* pada *Burner Auxiliary Boiler* di Kapal MV. Sky Free

Muhammad Ichsan Purnama<sup>1\*</sup>, Iksan Saifudin<sup>2</sup>, Kris Wanto<sup>3</sup>, Aris Jamaan<sup>4</sup>, Stevian Geerbel Adrianes Rakka<sup>5</sup>

<sup>1,2,3,4,5</sup>Politeknik Pelayaran Sulawesi Utara, Indonesia

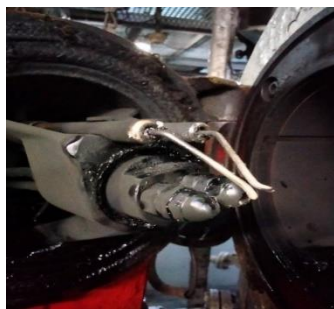
c. Jarak antar *ignition electrode* yang terlalu renggang

Jarak antar *ignition electrode* bisa merenggang dengan sendirinya akibat dari renggangnya pengikat elektroda yang disebabkan karena getaran-getaran pada *burner* saat beroperasi, selain itu bisa juga terjadi ketika membersihkan elektroda terlalu kuat sehingga jarak menjadi renggang. Jarak antar *ignition electrode* yang tidak sesuai dapat mengakibatkan tidak terbentuknya percikan api pada *electrode*. Tidak adanya percikan api pada *electrode* maka *burner* tidak dapat melakukan pembakaran. Karena salah satu unsur segitiga api adalah panas dan panas tersebut berasal dari percikan *ignition electrode*. Berikut adalah gambar renggangnya jarak antar elektroda ketika terjadi *flame failure*.

**Gambar 1.** Jarak elektroda yang renggang

c. Upaya yang dilakukan terhadap jarak elektroda yang terlalu renggang

Setiap melakukan perawatan *burner*, perhatikan jarak antar kedua elektroda maupun jarak antara elektroda dengan *nozzle* sesuai *manual book* dan pastikan baut pengikat elektroda sudah kencang. Jarak antar kedua elektroda sesuai *manual book* adalah 3.5 - 4 mm, sedangkan jarak antara elektroda dengan *nozzle* adalah 4 – 6 mm. Pastikan juga kondisi elektroda bersih dari residu bahan bakar MFO.

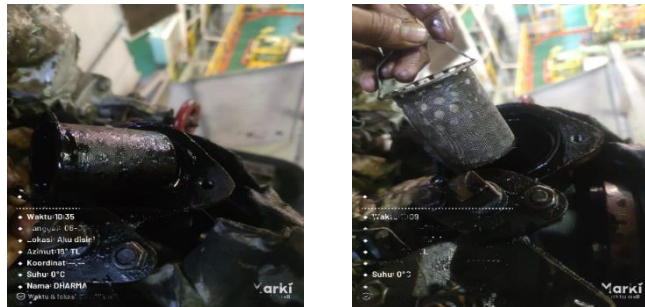
a. Kotornya *filter* pada *nozzle*

Bahan bakar yang digunakan pada *burner auxiliary boiler* di kapal MV. Sky Free menggunakan jenis MFO, yang tentunya bahan bakar tersebut mengandung lumpur dan dapat mengakibatkan *filter* pada *nozzle* kotor apabila tidak dilakukannya perawatan yang rutin terhadap sistem bahan bakar pada *burner*. Sebelum masuk ke *burner*, bahan bakar sudah melewati proses purifikasi dan melewati beberapa *filter*. Namun kurangnya perawatan pada *filter* bahan bakar menyebabkan kotoran pada bahan bakar tidak dapat tersaring dengan baik sehingga *filter* pada *nozzle* dipenuhi dengan kotoran-kotoran bahan bakar dan menyebabkan proses pengabutan bahan bakar kurang optimal.

**Gambar 2.** Filter pada FO supply pump boiler sebelum (kiri) dan sesudah (kanan) dibersihkan

1) Perawatan *filter* bahan bakar yang terdapat pada sistem bahan bakar *boiler*

Sebelum masuk ke *burner* bahan bakar melewati *filter* yang ada pada *feed pump* dan *oil pump burner*. Perawatan ini dilakukan untuk memeriksa kondisi *filter*, jika *filter* rusak maka segera diganti dengan *sparepart* yang ada karena jika hal ini dibiarkan terlalu lama maka kotoran yang masih tersisa pada *service tank* akan lolos dari *filter* sehingga kotoran akan menumpuk di *nozzle*. Jika kondisi *filter* kotor, maka sebaiknya segera dibersihkan karena hal tersebut akan mengakibatkan aliran bahan bakar tidak lancar dan tekanan pompa menjadi

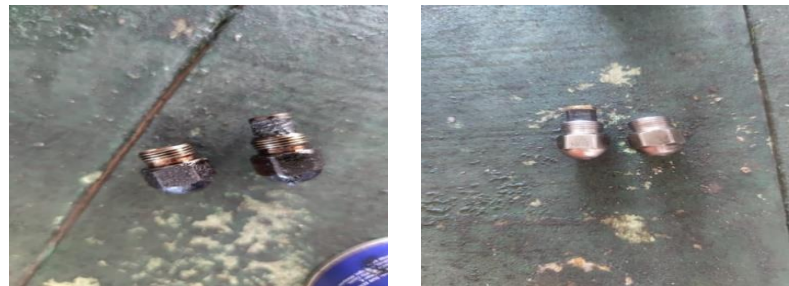
**Gambar 3.** Kondisi *nozzle* sebelum (kiri) dan sesudah (kanan) dibersihkan

5) Perawatan pada *nozzle* dan *filter*-nya

Perawatan terhadap *nozzle* harus dilakukan secara rutin agar kejadian *flame failure* ini tidak terjadi berulang-ulang. Perawatan ini dapat dilakukan setiap kapal jalan, karena pada saat itu media pemanas *boiler* menggunakan gas buang dari mesin induk sehingga kegiatan perawatan tidak mengganggu produksi *steam*. Sebelum *nozzle* dan *filter nozzle* dibersihkan periksa terlebih dahulu kondisinya apabila sudah tidak layak pakai sebaiknya diganti dengan sparepart yang baru dan apabila masih layak pakai dapat dibersihkan menggunakan MDO dan disemprot menggunakan angin bertekanan.

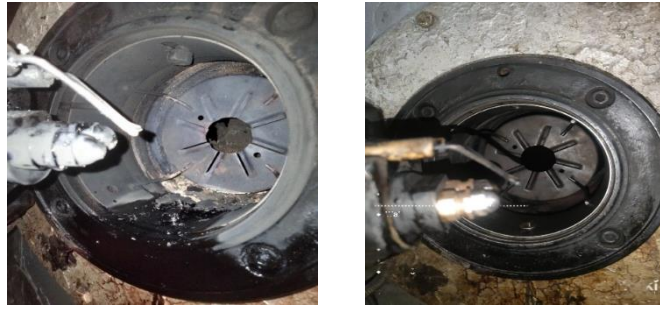
b. Terdapatnya penumpukan karbon pada *combustion head* dan *furnace*

Penumpukan karbon pada *combustion head* ini disebabkan karena tekanan bahan bakar yang kurang sehingga bahan bakar yang dikabutkan tidak terbakar dengan baik sehingga membeku dan dapat menumpuk dalam waktu yang lama. Berdasarkan kejadian penulis, saat itu kondisi *nozzle* terdapat lelehan bahan bakar yang memadat, pada *diffuser disc* banyak terdapat karbon yang menempel dan di depan *diffuser disc* terdapat karbon yang membeku hingga menutup ruang bakar. Tumpukan karbon tersebut yang mengakibatkan *boiler* mati. Selain itu tumpukan karbon jika terbakar kembali dapat mengakibatkan gas buang berwarna hitam dan menimbulkan pencemaran.

**Gambar 4.** Kondisi *combustion head* sebelum (kiri) dan sesudah (kanan) dibersihkan

b. Upaya yang dilakukan terhadap penumpukan karbon pada *combustion head* dan *furnace*

Penumpukan karbon pada *combustion head* ini pada dasarnya disebabkan karena tekanan bahan bakar yang kurang dan upaya untuk mengatasi permasalahan terkait bahan bakar sudah dijelaskan di atas. Kondisi *combustion head* yang penuh dengan penumpukan karbon tersebut harus segera dibersihkan. Penggunaan bahan bakar MDO selain untuk *flushing* saluran bahan bakar pada *boiler* dapat berfungsi juga untuk mengurangi karbon-karbon yang menempel pada *furnace*. Perawatan terhadap *combustion head* dan *furnace* harus selalu diperhatikan untuk menghindari keluarnya asap hitam pada gas buang *boiler* dan mengurangi terjadinya *flame failure* pada *burner*.

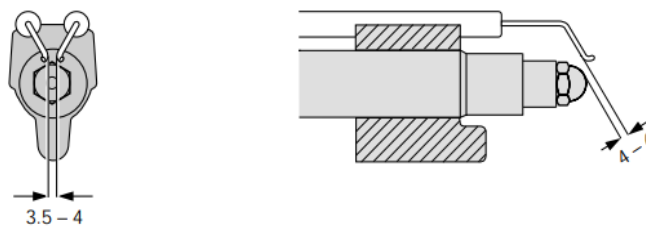
**Gambar 5.** Jarak elektroda sesuai *manual book*.
