Analisis Terjadinya *Flame Failure* pada *Burner Auxiliary Boiler* di Kapal MV. Sky Free

^{1,2,3,4,5}Politeknik Pelayaran Sulawesi Utara, Indonesia

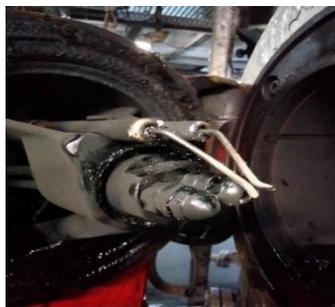
Jarak antar *ignition electrode* bisa merenggang dengan sendirinya akibat dari renggangnya pengikat elektroda yang disebabkan karena getaran-getaran pada *burner* saat beroperasi, selain itu bisa juga terjadi ketika membersihkan elektroda terlalu kuat sehingga jarak menjadi renggang. Jarak antar *ignition electrode* yang tidak sesuai dapat mengakibatkan tidak terbentuknya percikan api pada *electrode*. Tidak adanya percikan api pada *electrode* maka *burner* tidak dapat melakukan pembakaran. Karena salah satu unsur segitiga api adalah panas dan panas tersebut berasal dari percikan *ignition electrode*. Berikut adalah gambar renggangnya jarak antar elektroda ketika terjadi *flame failure*.

Gambar 1. Jarak elektroda yang renggang

Setiap melakukan perawatan *burner*, perhatikan jarak antar kedua elektroda maupun jarak antara elektroda dengan *nozzle* sesuai *manual book* dan pastikan baut pengikat elektroda sudah kencang. Jarak antar kedua elektroda sesuai *manual book* adalah 3.5 - 4 mm, sedangkan jarak antara elektroda dengan *nozzle* adalah 4 – 6 mm. Pastikan juga kondisi elektroda bersih dari residu bahan bakar MFO.

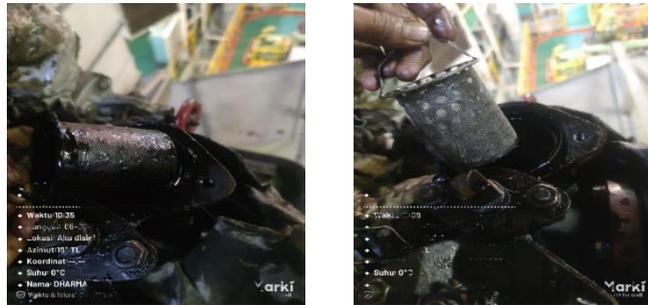
Bahan bakar yang digunakan pada *burner auxiliary boiler* di kapal MV. Sky Free menggunakan jenis MFO, yang tentunya bahan bakar tersebut mengandung lumpur dan dapat mengakibatkan *filter* pada *nozzle* kotor apabila tidak dilakukannya perawatan yang rutin terhadap sistem bahan bakar pada *burner*. Sebelum masuk ke *burner*, bahan bakar sudah melewati proses purifikasi dan melewati beberapa *filter*. Namun kurangnya perawatan pada *filter* bahan bakar menyebabkan kotoran pada bahan bakar tidak dapat tersaring dengan baik sehingga *filter* pada *nozzle* dipenuhi dengan kotoran-kotoran bahan bakar dan menyebabkan proses pengabutan bahan bakar kurang optimal.

Gambar 2. Filter pada FO supply pump boiler sebelum (kiri) dan sesudah (kanan) dibersihkan

Sebelum masuk ke *burner* bahan bakar melewati *filter* yang ada pada *feed pump* dan *oil pump burner*. Perawatan ini dilakukan untuk memeriksa kondisi *filter*, jika *filter* rusak maka segera diganti dengan *sparepart* yang ada karena jika hal ini dibiarkan terlalu lama maka kotoran yang masih tersisa pada *service tank* akan lolos dari *filter* sehingga kotoran akan menumpuk di *nozzle*. Jika kondisi *filter* kotor, maka sebaiknya segera dibersihkan karena hal tersebut akan mengakibatkan aliran bahan bakar tidak lancar dan tekanan pompa menjadi

berkurang. Perawatan ini harus dilakukan secara rutin agar kotoran-kotoran bahan bakar dapat tersaring dengan baik sehingga pembakaran bahan bakar sempurna.

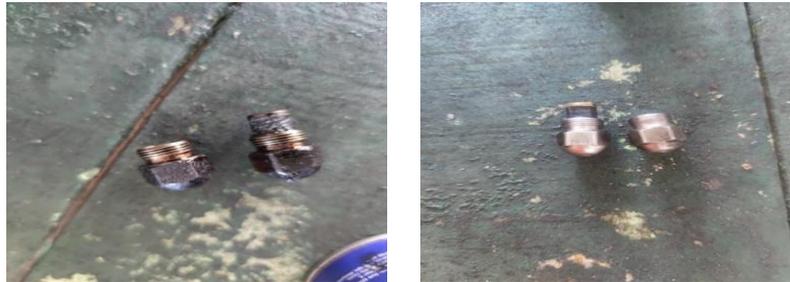
Gambar 3. Kondisi *nozzle* sebelum (kiri) dan sesudah (kanan) dibersihkan

Perawatan terhadap *nozzle* harus dilakukan secara rutin agar kejadian *flame failure* ini tidak terjadi berulang-ulang. Perawatan ini dapat dilakukan setiap kapal jalan, karena pada saat itu media pemanas *boiler* menggunakan gas buang dari mesin induk sehingga kegiatan perawatan tidak mengganggu produksi *steam*. Sebelum *nozzle* dan *filter nozzle* dibersihkan periksa terlebih dahulu kondisinya apabila sudah tidak layak pakai sebaiknya diganti dengan sparepart yang baru dan apabila masih layak pakai dapat dibersihkan menggunakan MDO dan disemprot menggunakan angin bertekanan.

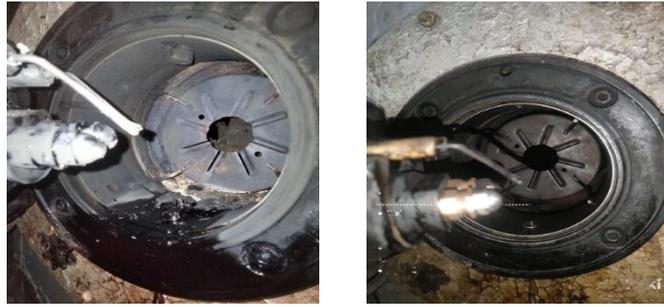
Penumpukan karbon pada *combustion head* ini disebabkan karena tekanan bahan bakar yang kurang sehingga bahan bakar yang dikabutkan tidak terbakar dengan baik sehingga membeku dan dapat menumpuk dalam waktu yang lama. Berdasarkan kejadian penulis, saat itu kondisi *nozzle* terdapat lelehan bahan bakar yang memadat, pada *diffuser disc* banyak terdapat karbon yang menempel dan di depan *diffuser disc* terdapat karbon yang membeku hingga menutup ruang bakar. Tumpukan karbon tersebut yang mengakibatkan *boiler* mati. Selain itu tumpukan karbon jika terbakar kembali dapat mengakibatkan gas buang berwarna hitam dan menimbulkan pencemaran.

Gambar 4. Kondisi *combustion head* sebelum (kiri) dan sesudah (kanan) dibersihkan

Penumpukan karbon pada *combustion head* ini pada dasarnya disebabkan karena tekanan bahan bakar yang kurang dan upaya untuk mengatasi permasalahan terkait bahan bakar sudah dijelaskan di atas. Kondisi *combustion head* yang penuh dengan penumpukan karbon tersebut harus segera dibersihkan. Penggunaan bahan bakar MDO selain untuk *flushing* saluran bahan bakar pada *boiler* dapat berfungsi juga untuk mengurangi karbon-karbon yang menempel pada *furnace*. Perawatan terhadap *combustion head* dan *furnace* harus selalu diperhatikan untuk menghindari keluarnya asap hitam pada gas buang *boiler* dan mengurangi terjadinya *flame failure* pada *burner*.
