## Analisis Penyebab Terjadinya Ketidaknormalan Putaran Main Engine di Kapal KM. Bunga Melati 51

**Abstract.** *The purpose of this study is to analyze the occurrence of main engine rotation abnormalities on the KM Bunga Melati 51, which can affect engine performance and smooth ship operations. under normal operating conditions, the main engine operates at 1.900 rpm with an output power of approximately 950 kw. however, during operation, an abnormal condition was observed when the main engine speed decreased to 1.500 rpm, accompanied by a reduction in engine power to 730 kw. This condition resulted in an increase in fuel consumption from the normal 175 L/h to 212 L/h. The next objective is to determine the impact of abnormal main engine rotation on engine performance and to describe the handling and prevention efforts that can be implemented so that the main engine rotation returns to normal and stable, thus ensuring that the engine and the operational safety of the ship can be maintained. This employed a qualitative descriptive method using a case study approach on the main engine of KM. Bunga Melati 51. Data were collected through direct observation of the main engine during shi

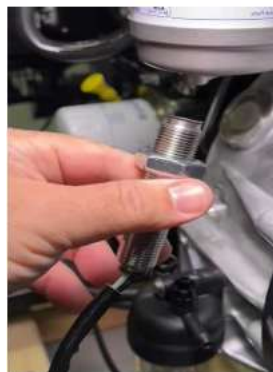
**Gambar 2.** *Speed Sensor*

Tegangan keluaran (output voltage) pada sensor governor seharusnya berada dalam rentang 0-5 volt, apabila tidak terdapat tegangan keluaran yang terdeteksi kondisi tersebut dapat mengindikasikan adanya kerusakan pada sensor atau gangguan pada rangkaian kelistrikan. Arus kerja (operating current) sensor sesuai dengan spesifikasi pada manual book actuator berada pada kisaran 4-20 mAmp. Namun hasil pengukuran menunjukkan bahwa arus keluaran sensor hanya mencapai 2,1-3,5 mAmp yang berarti lebih rendah dibandingkan nilai standar yang telah ditetapkan.

Arus kerja sensor yang direkomendasikan sesuai dengan manual book untuk aktuator berada pada rentang 4-20 mA. Namun hasil pengukuran menunjukkan nilai keluaran sensor hanya berkisar antara 2,1-3,5 mA, berada dibawah batas normal. Kondisi tersebut menyebabkan sinyal yang diterima governor tidak sesuai sehingga kinerja governor menjadi tidak stabil.

Upaya yang dapat dilakukan untuk mengatasi masalah tersebut adalah dengan melakukan inspeksi dan penggantian speed sensor secara berkala apabila ditemukan kondisi yang tidak layak pakai. Selain itu kalibrasi sensor perlu dilaksanakan sesuai kebutuhan guna menjaga akurasi pembacaan, pemasangan pelindung sensor juga disarankan untuk mengurangi dampak getaran berlebih dan suhu lingkungan yang ekstrem.

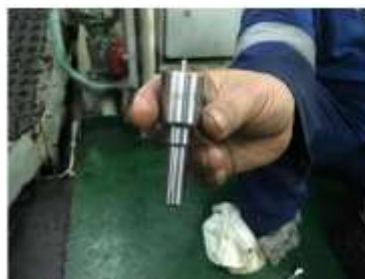
Gambar 7. Penggantian Nozzle Baru

Penggantian nozzle injektor bahan bakar dilakukan karena hasil pemeriksaan menunjukkan adanya penurunan kinerja injektor yang ditandai dengan pola pegabutan yang tidak sempurna. Kondisi tersebut disebabkan karena keausan pada ujung nozzle serta adanya endapan karbon dan kotoran yang menyumbat lubang-lubang nozzle. Akibatnya bahan bakar yang tidak teratomisasi secara optimal sehingga proses pembakaran didalam ruang bakar menjadi kurang sempurna. Sebelum penggantian, dilakukan pelepasan injektor dari kepala silinder, kemudian nozzle lama dibongkar dan diperiksa. Setelah dipastikan tidak lagi memenuhi standart operasional, nozzle diganti dengan komponen baru yang memiliki spesifikasi sesuai dengan mesin induk.

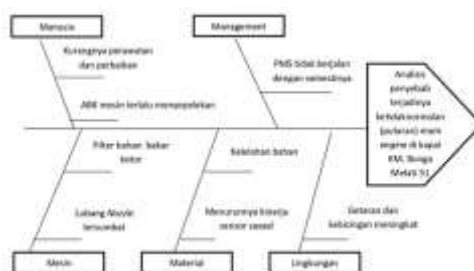
**Gambar 8.** Diagram Fishbone

Berikut adalah penjelasan dari diagram fish bone sebagai berikut.

Filter bahan bakar kotor Filter bahan bakar yang mengalami penumpukan kotoran dapat menyebabkan penurunan kinerja main engine, selama proses penyaringan filter akan menahan berbagai endapan yang terbawa oleh bahan bakar. Apabila kotoran tersebut terus menumpuk dan filter tidak dibersihkan atau diganti sesuai jadwal perawatan, akibatnya sebagian partikel pengotor dapat lolos bersama aliran bahan bakar menuju injektor sehingga mengganggu proses pengabutan. Kondisi ini dapat mengakibatkan pembakaran tidak sempurna, tenaga mesin berkurang serta performa main engine menurun.

Nozzle tersumbat Nozzle bahan bakar yang mengalami penyumbatan merupakan salah satu faktor yang dapat menyebabkan penurunan kinerja main engine. Penyumbatan umumnya dikarenakan endapan karbon, kotoran atau partikel halus yang terbawa bersama bahan bakar dan menumpuk pada lubang nozzle. Akibatnya proses pengabutan bahan bakar menjadi tidak optimal sehingga pencampuran antara bahan bakar dan udara di dalam ruang bakar tidak berlangsung secara sempurna.

Kelelahan bahan sensor speed governor yang telah digunakan dalam jangka waktu lama dapat mengalami penurunan kinerja akibat kelelahan material dan penuaan komponen

elektronik. Kondisi ini menyebabkan kemampuan sensor dalam mendeteksi putaran mesin menjadi kurang akurat sehingga sinyal yang dikirimkan ke governor tidak lagi stabil. Akibatnya governor mengalami kesulitan dalam mengatur suplai bahan bakar sesuai perubahan putaran mesin, yang dapat menyebabkan rpm mesin menjadi tidak stabil (hunting).
