Analisis Terjadinya *Flame Failure* pada *Burner Auxiliary Boiler* di Kapal MV. Sky Free

^{1,2,3,4,5}Politeknik Pelayaran Sulawesi Utara, Indonesia

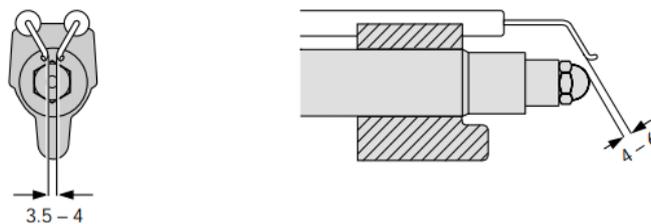
Setiap melakukan perawatan *burner*, perhatikan jarak antar kedua elektroda maupun jarak antara elektroda dengan *nozzle* sesuai *manual book* dan pastikan baut pengikat elektroda sudah kencang. Jarak antar kedua elektroda sesuai *manual book* adalah 3.5 - 4 mm, sedangkan jarak antara elektroda dengan *nozzle* adalah 4 – 6 mm. Pastikan juga kondisi elektroda bersih dari residu bahan bakar MFO.

Gambar 5. Jarak elektroda sesuai *manual book*.
