## Analisis Penurunan Kinerja Fuel Oil Purifier pada Kapal MV. Fortune Island

Joshua Lawalata<sup>1\*</sup>, Mursidi<sup>2</sup>

<sup>1,2</sup> Program Studi Teknologi Rekayasa Permesinan Kapal, Fakultas Vokasi Pelayaran, Universitas Hang Tuah, Indonesia

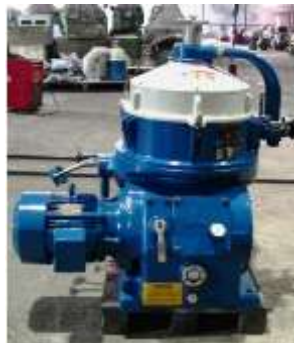
**Gambar 1.** Fuel Oil Purifier

Fuel Oil Purifier bekerja berdasarkan prinsip pemisahan secara sentrifugal (centrifugal separation) untuk memisahkan minyak – air – kotoran padat (solid impurities) dari fuel oil, terutama Heavy Fuel Oil (HFO). Proses ini sangat penting karena fuel oil yang diterima di kapal biasanya mengandung air, lumpur, dan partikel padat yang dapat merusak komponen mesin (Sadewa, 2024).

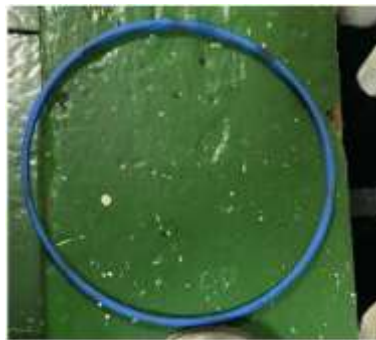
**Gambar 2.** Kerusakan pada Main Seal Ring

Faktor pertama yang menyebabkan penurunan kinerja Fuel Oil Purifier adalah kerusakan pada main seal ring. Main seal ring merupakan komponen perapat yang berfungsi menjaga agar bowl dapat menutup dengan rapat selama purifier bekerja. Pada saat purifier beroperasi, fuel oil, air, dan sludge masuk ke dalam bowl untuk dipisahkan berdasarkan perbedaan berat jenis. Proses tersebut membutuhkan kondisi bowl yang tertutup rapat agar tekanan di dalam ruang pemisahan tetap stabil.

Setelah ditemukan bahwa main seal ring mengalami kerusakan, tindakan yang dilakukan adalah mengganti main seal ring dengan spare part baru. Penggantian ini wajib dilakukan karena main seal ring adalah komponen sekali fungsi dalam menjaga sealing bowl. Jika seal sudah rusak, tidak cukup hanya dibersihkan. Seal harus diganti agar bowl dapat kembali menutup rapat. Pemasangan main seal ring baru harus dilakukan dengan hati hati. Ring harus masuk sempurna ke dudukannya, tidak terpuntir, tidak terjepit, dan tidak keluar dari alur. Jika pemasangan tidak tepat, maka meskipun seal baru, purifier tetap dapat mengalami kebocoran.

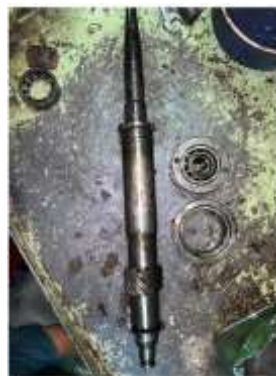
**Gambar 3.** Kerusakan Bearing Vertical Shaft

Faktor kedua adalah kerusakan pada bearing vertical shaft. Vertical shaft merupakan poros utama yang meneruskan putaran dari motor penggerak menuju bowl. Bowl purifier bekerja dengan putaran tinggi untuk menghasilkan gaya sentrifugal. Agar gaya sentrifugal terbentuk secara maksimal, vertical shaft harus berputar secara center, stabil, dan tidak mengalami goyangan. Bearing berfungsi menopang vertical shaft agar putarannya tetap seimbang.

Upaya berikutnya adalah mengganti bearing vertical shaft yang rusak. Bearing yang sudah aus tidak boleh dipaksakan karena akan menyebabkan putaran shaft tidak stabil. Sebelum bearing baru dipasang, dudukan bearing, shaft, dan sistem pelumasan harus diperiksa. Pemeriksaan ini dilakukan untuk memastikan bahwa bearing baru dapat bekerja dengan baik dan tidak cepat rusak kembali.

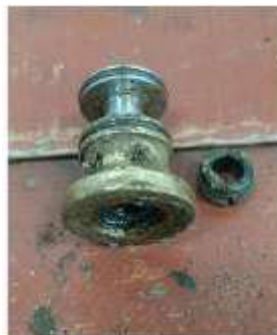
**Gambar 4.** Pilot Valve Kotor

Faktor ketiga adalah gangguan pada pilot valve atau operating water valve. Pada Fuel Oil Purifier, sistem operating water berfungsi untuk mengatur proses buka dan tutup bowl, terutama saat proses sealing dan pembuangan sludge. Pilot valve memiliki peran penting karena mengatur aliran air operasi yang membantu bowl bekerja sesuai urutan. Walaupun ukurannya kecil, komponen ini sangat menentukan keberhasilan sistem kerja purifier. Apabila pilot valve tersumbat oleh sludge, kerak air, lumpur, atau partikel kecil, maka aliran operating water menjadi terganggu. Gangguan tersebut dapat menyebabkan bowl tidak menutup dengan sempurna. Ketika bowl gagal menutup, fuel oil yang masuk ke purifier tidak dapat diproses dengan benar di dalam ruang pemisahan.

Pilot valve harus dibersihkan dan diperiksa karena komponen ini berhubungan langsung dengan sistem operating water. Apabila pilot valve tersumbat, bowl tidak dapat membuka atau menutup sesuai prosedur. Hal ini dapat membuat purifier gagal sealing dan menyebabkan fuel oil terbuang ke sludge tank. Oleh sebab itu, pilot valve perlu dilepas, dibersihkan, diperiksa lubangnya, serta dipastikan O-ring atau seal kecilnya masih dalam kondisi baik.

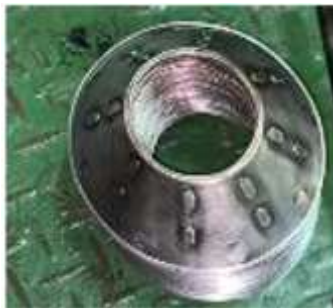
**Gambar 5.** Kotoran Pada Bowl Dan Disc

Faktor keempat adalah penumpukan sludge pada bowl dan disc stack. Fuel oil yang digunakan di kapal umumnya mengandung air, lumpur, karbon, karat, pasir halus, dan partikel padat lainnya. Purifier bertugas memisahkan kotoran tersebut sebelum bahan bakar digunakan oleh mesin utama. Namun, jika sludge terlalu banyak atau tidak terbuang dengan sempurna, maka sludge akan menumpuk di dalam bowl.
